RESOLUCIÓN DEFINITIVA

EXPEDIENTE 2024-0400-TRA RI

REGISTRO INMOBILIARIO (EXPEDIENTE DE ORIGEN 2020-1163-RIM)

## **VOTO 0171-2025**

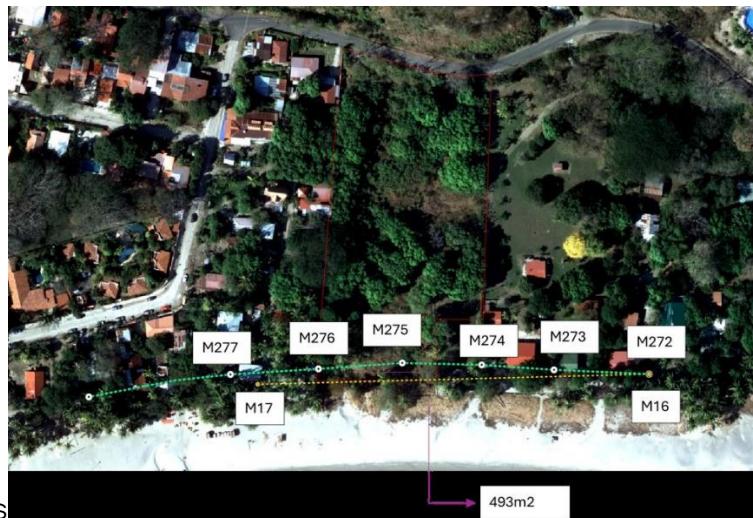
Montaje de la finca 37495 con respecto a los

Del montaje anterior se puede concluir lo siguiente: El plano G-0834080-1989 se ajusta con precisión al amojonamiento no oficial M16, M17.

El plano G-0834080-1989 sobrepasa la línea actual de amojonamiento oficial que va desde los mojones M272 al M277, establecida el 21 de diciembre de 1998.

Existe un área de 423 m<sup>2</sup> en la cual la nueva línea oficializada

invade el título de la finca 5037495-000, reduciendo su superficie.

La ortofoto del registro muestra que las colindancias norte, oeste y este reflejan una clara correspondencia entre la realidad aparente y las líneas publicadas en el plano catastral.

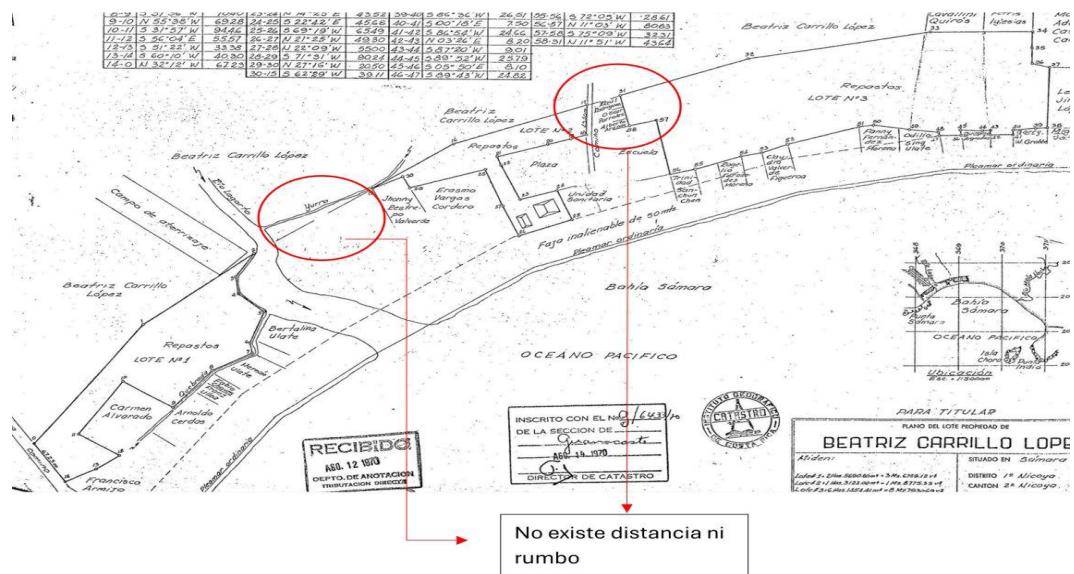
En este caso particular, sin embargo, el plano consta únicamente de tres derroteros individuales, sin conexión documentada entre ellos, lo cual impide la conformación de un polígono cerrado.

Este análisis demuestra para el apelante, una inconsistencia técnica significativa en el plano G-6433-1970, lo que podría tener repercusiones en la interpretación y en la seguridad de los derechos de propiedad representados en dicho plano.

En el análisis realizado no existe un enlazamiento entre los tres derroteros representados en el plano, que permita una conectividad desde el punto de vista técnico entre cada una de las áreas, por lo que cada polígono podría colocarse de manera subjetiva según criterio del profesional.

Con respecto a este punto, resulta importante aclarar que lo aseverado por el apelante no era así para 1970, efectivamente el plano describe 3 lotes, con derroteros independientes (donde cada polígono cierra en el punto original), para esa época se estilaba en procesos de titulación, incluir todos los predios pretendidos por un ciudadano en el mismo plano.

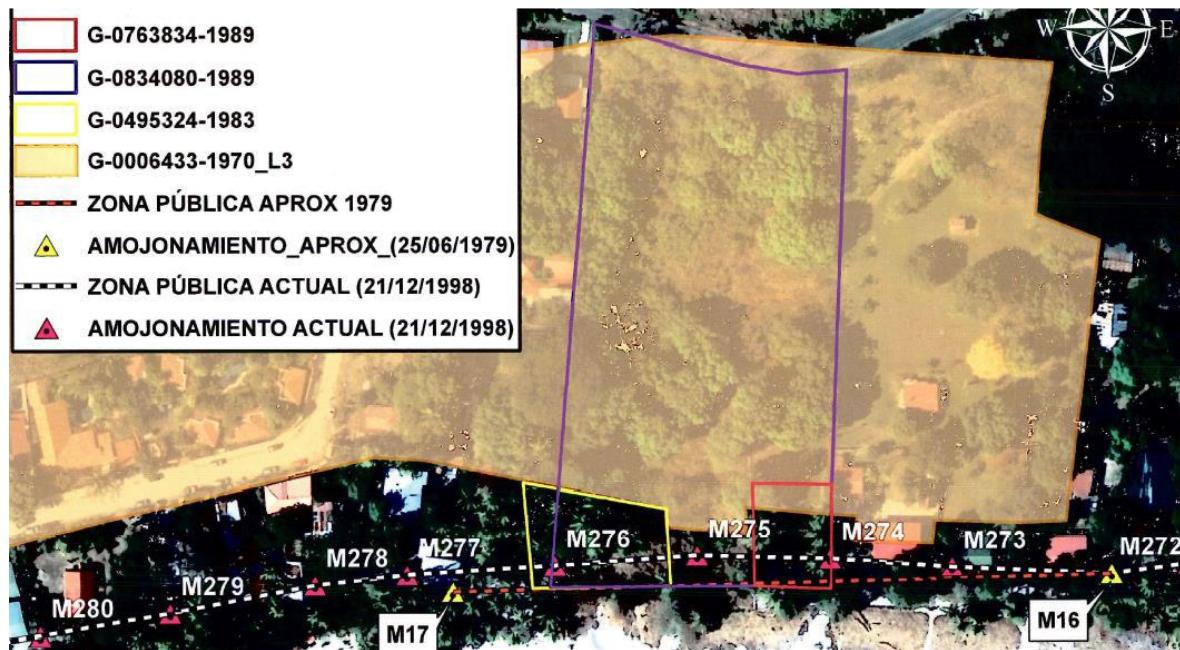
En razón de lo anterior, independientemente de si se efectúa el análisis tomando como base los mojones 16-17 (1979) o 272-276 (1998), es incontrovertible que la inscripción del plano G-834080-1989 y del inmueble 5-37495 se dio en perjuicio de áreas de la zona marítimo terrestre no comprendidas en el lote 3 del plano G-6433-1970, incorporando indebidamente áreas de esa zona inalienable que no pertenecían al título original, conferido por el Juzgado Segundo de lo Contencioso Administrativo y Civil de Hacienda (en el expediente de diligencias de información posesoria n.º 1716-1971, remesa 677, archivo 79), como se aprecia en el montaje del folio 439:

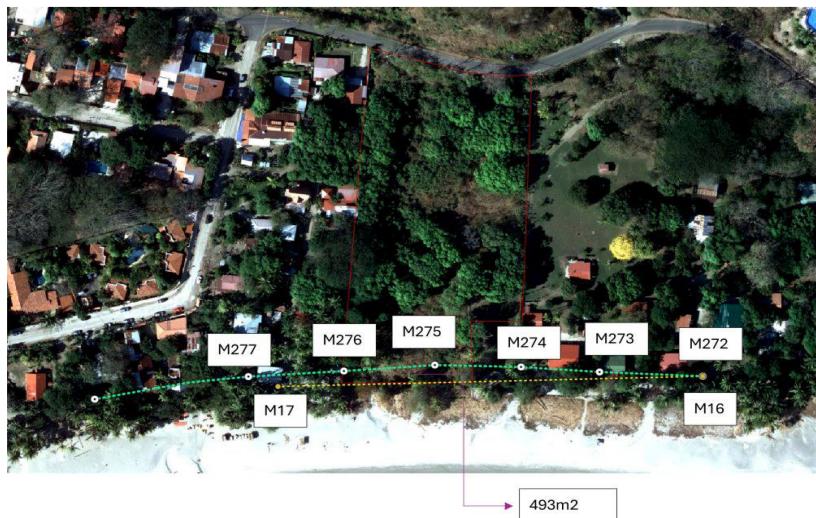
La parte apelante presenta montaje en la imagen 11 e indica:

Del montaje anterior se puede concluir lo siguiente:

El plano G-0834080-1989 se ajusta con precisión al amojonamiento no oficial M16, M17.
